## Példatár

### Mezőgazdasági tevékenységek munkavédelmi célvizsgálata 2018.

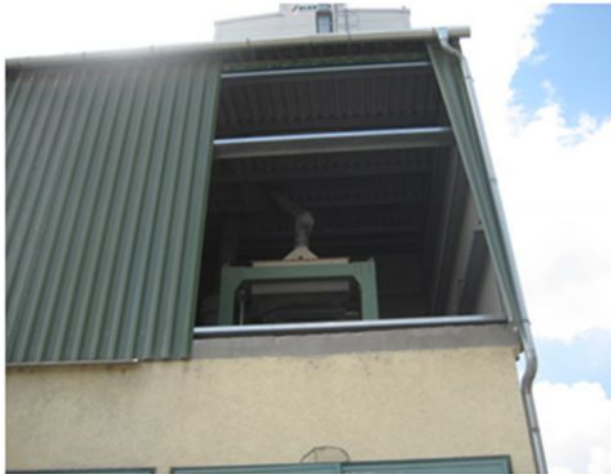
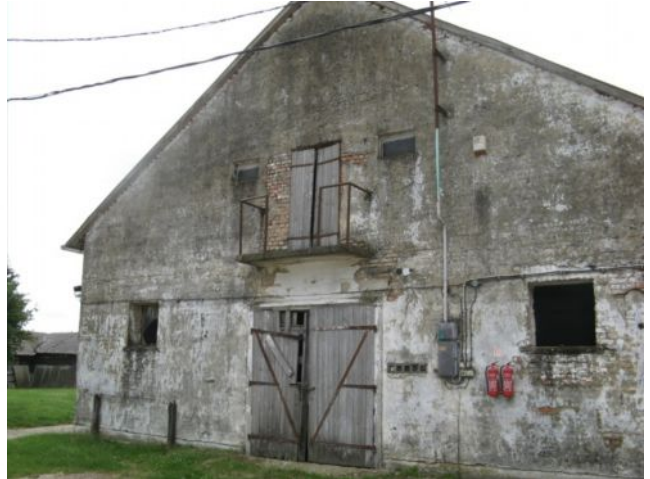
Leesés elleni védelem nincs megakadályozva

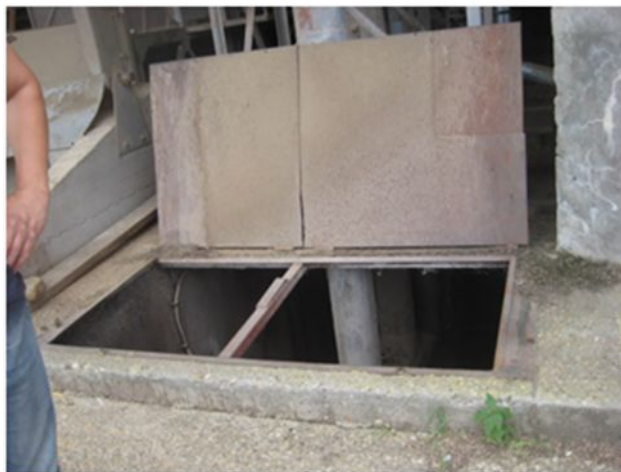
A szárító rédler aknájánál nyitott fedlap

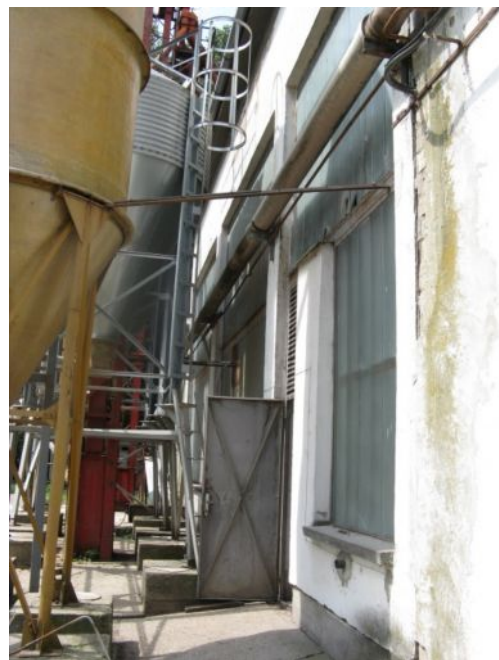
Takarmánysiló szerelőlétrájának védőkarimája kb. 4 méteres magasságban kezdődött

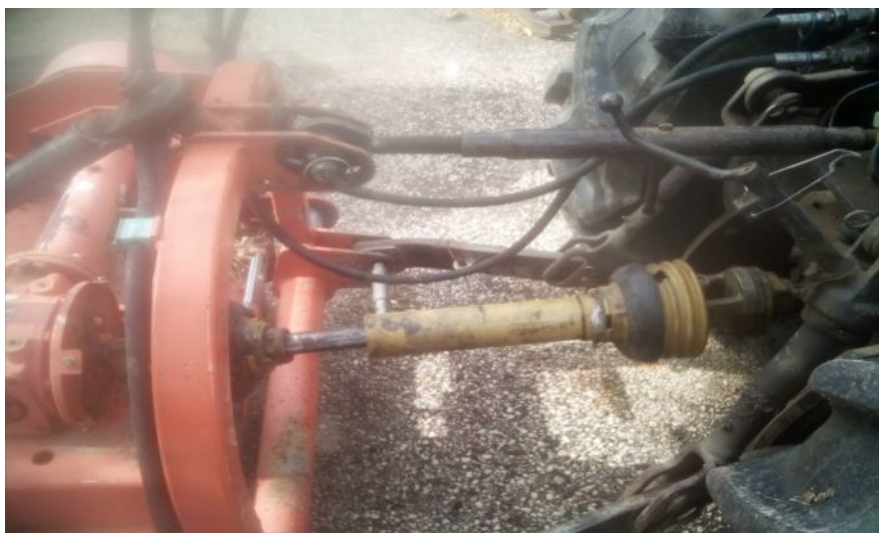
Mezőgazdasági traktor kardántengely burkolata törött, hiányos, biztosító láncsal nincs ellátva

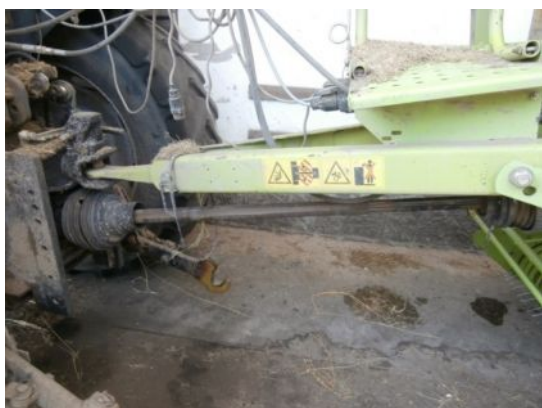
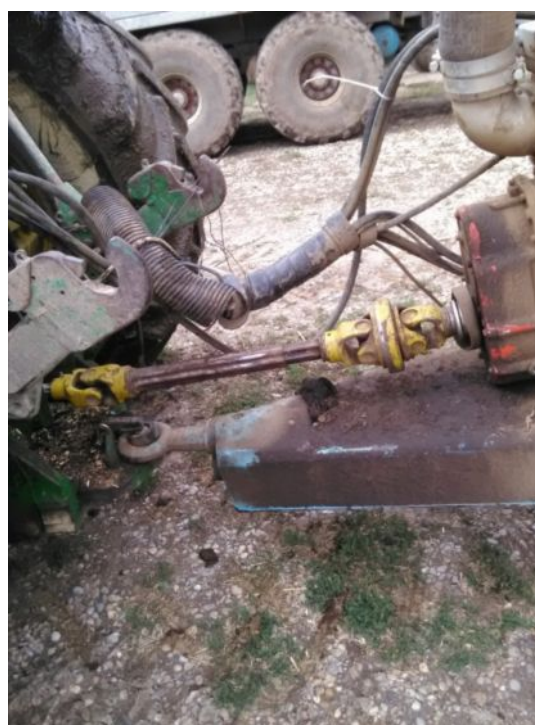
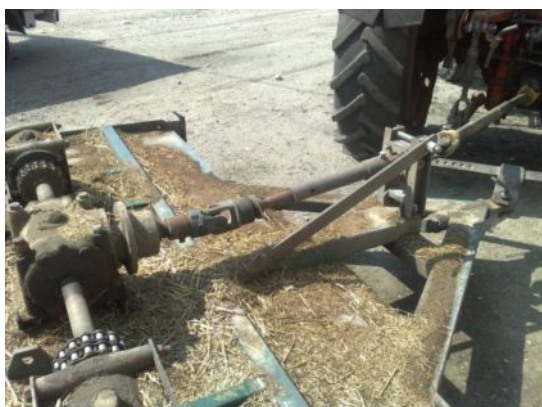
Kardántengelyek védőburkolatok nélkül

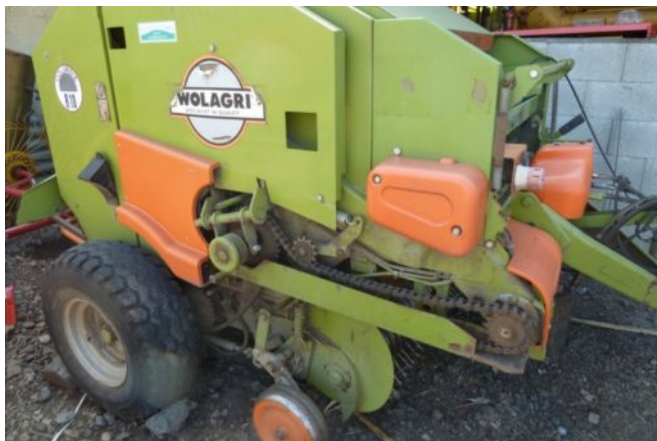
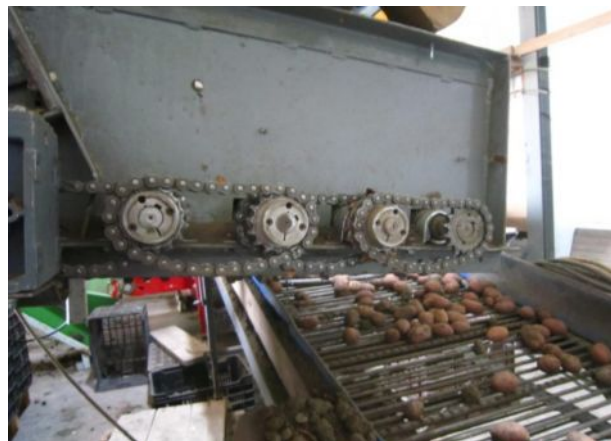
Lánchajtások védőburkolatok nélkül

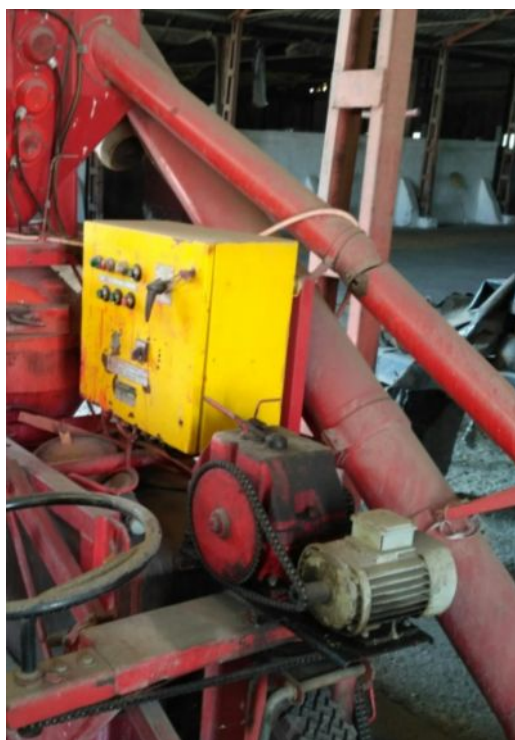
Csávázógép villanymotor lánchajtását nem fedi védőburkolat

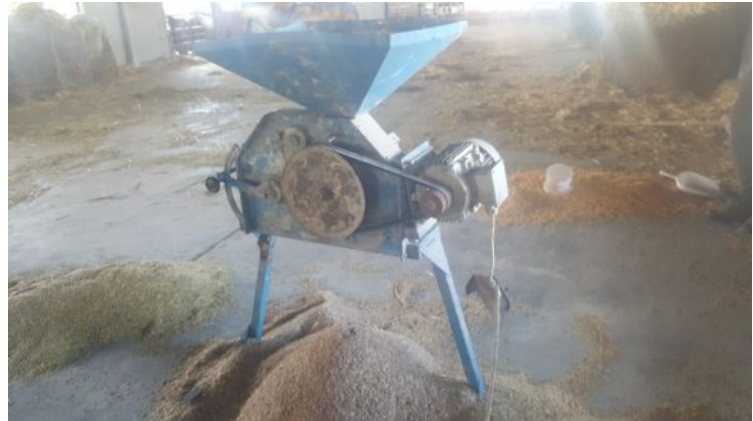
Terménydaráló meghajtását biztosító ékszíj és ékszíjtárcsák nem rendelkeztek védőburkolattal

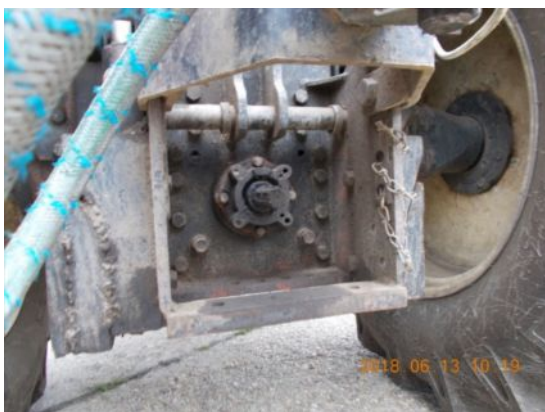
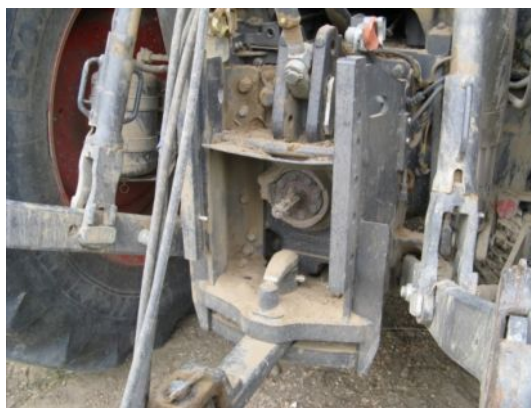
A mezőgazdasági erőgép teljesítmény-leadó tengelyvég burkolata hiányzott

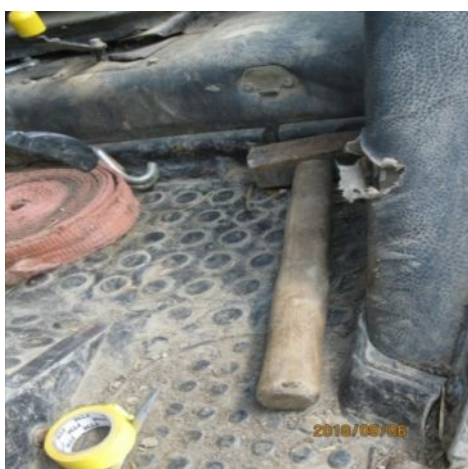
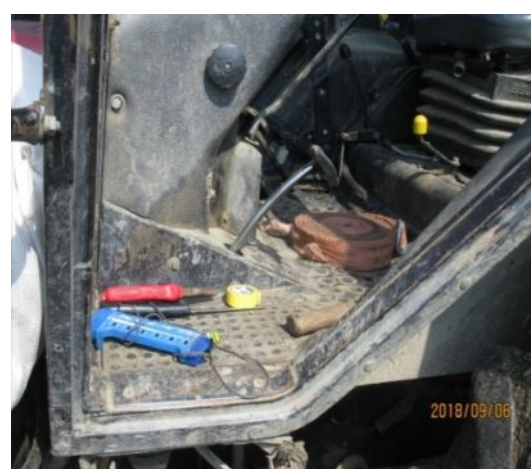
Szabálytalan szerszámtárolás erőgépben

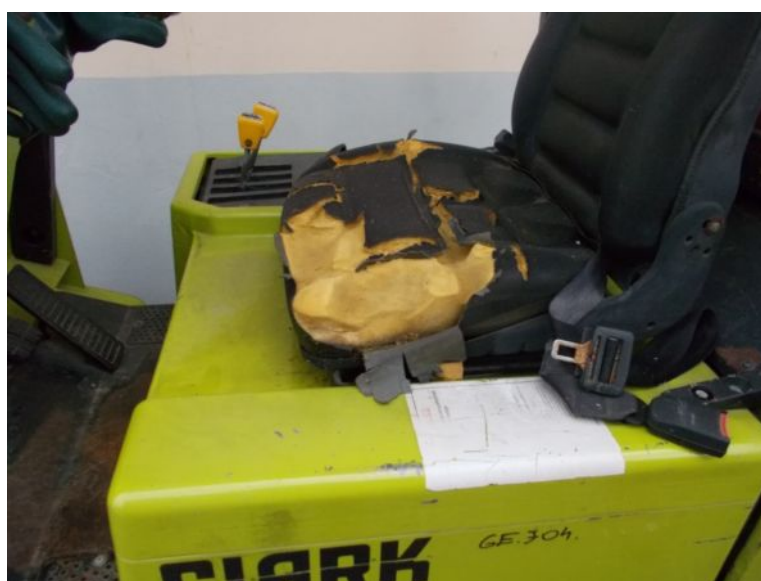
Targonca sérült ülése és működésképtelen biztonsági öve

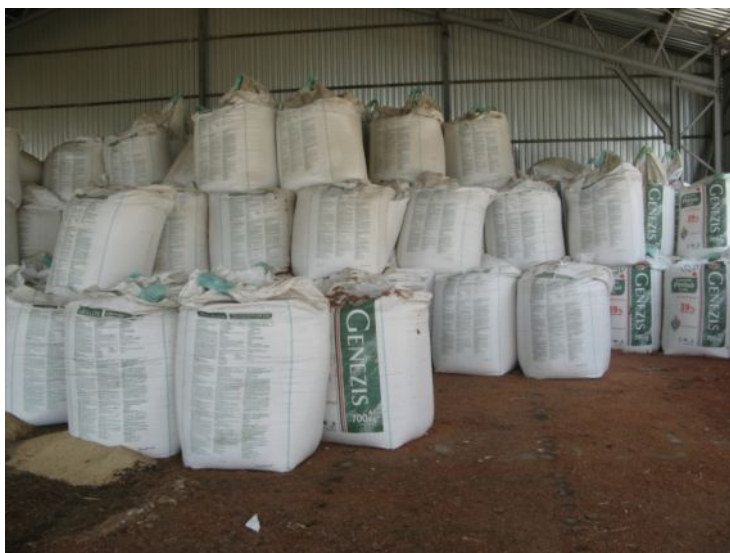
A munkaterületen a műtrágyát tartalmazó Big-Bag zsákokat egymás felett helyezték el, a zsákok deformációja következtében fennáll a felső sorban elhelyezett zsákok ledőlésének veszélye

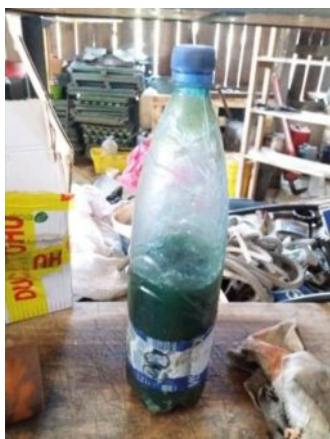
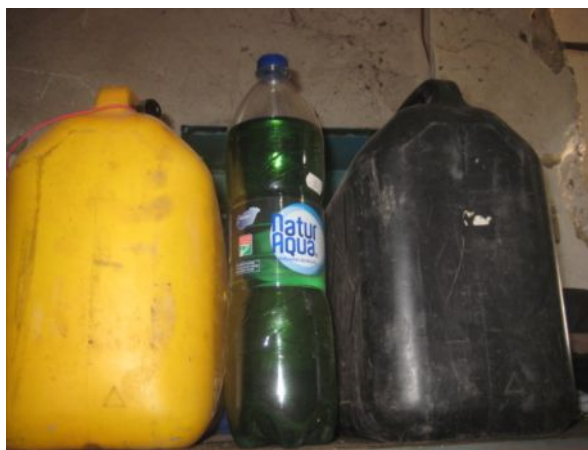
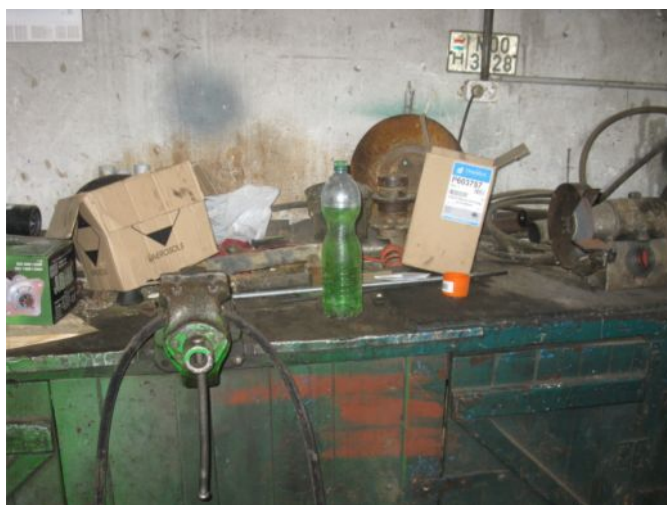
Eredetileg élelmiszer tárolására szolgáló flakonokban veszélyes anyag/keverék tárolás

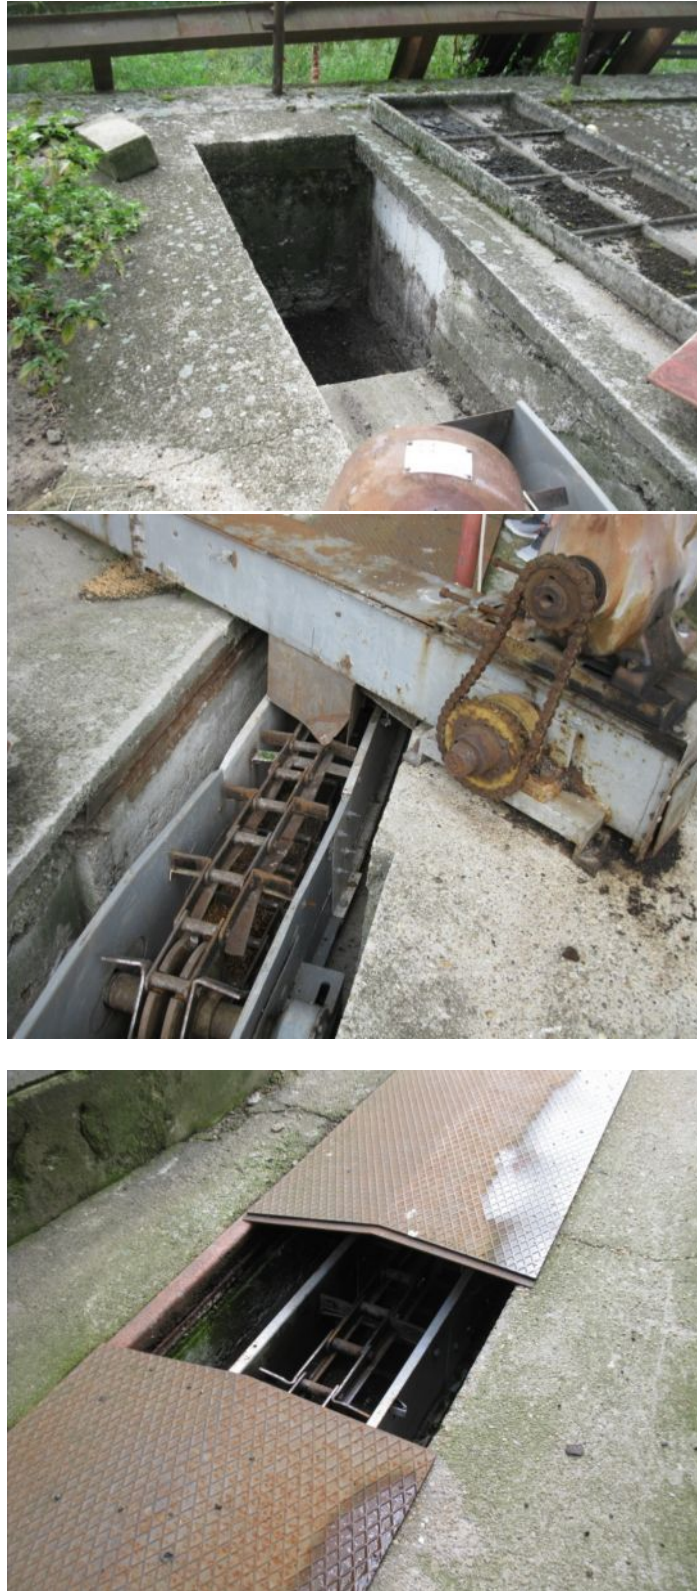
A gabonaszállító vonszolólánc aknájáról eltávolították a beton fedelet, a vonszolóláncot fedő lemezburkolat hiányos. A vonszolólánc működését villanymotor biztosította láncajtással, amelynek a teljes védőburkolata hiányzott.

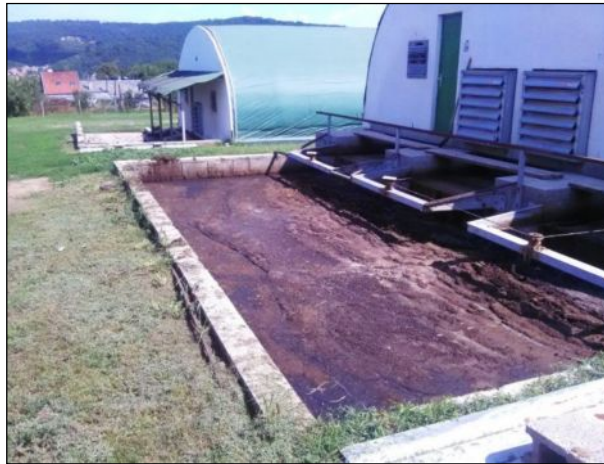
A 3,0 – 3,5m mély hígtrágya tárolónál a beesés elleni védelem hiányzott

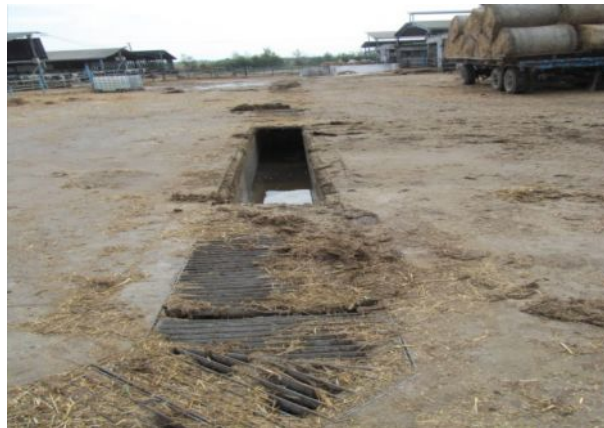
A fedetlen hígtrágya kifolyó csatorna

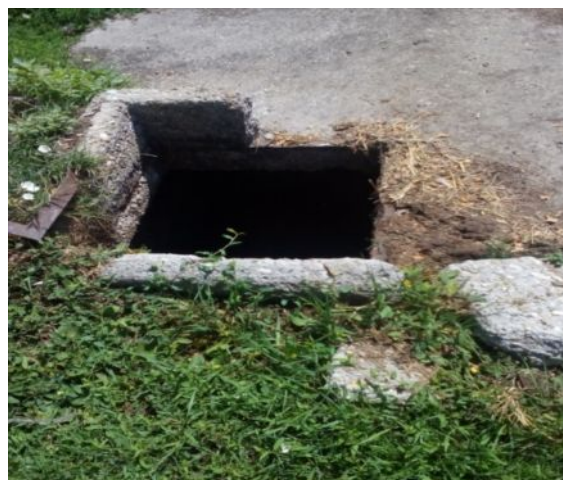
A közlekedési útvonal melletti szennyvízelvezető akna fedőlapja hiányzott

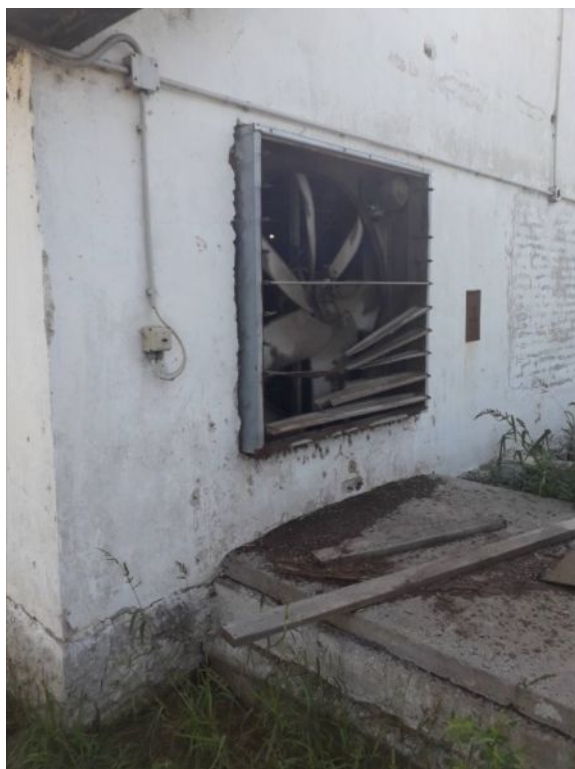
Az istálló épület végében lévő szellőztető ventilátor védőburkolata hiányzott

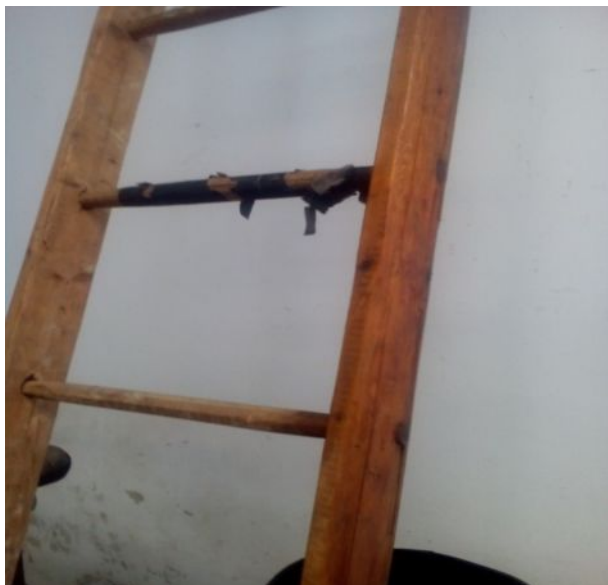
A 14 fokos támasztó létra lépcsőfoka repedt, sérült volt, szigetelőszalaggal javították

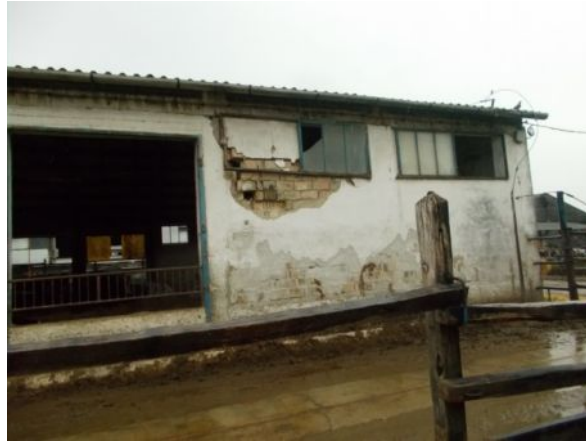
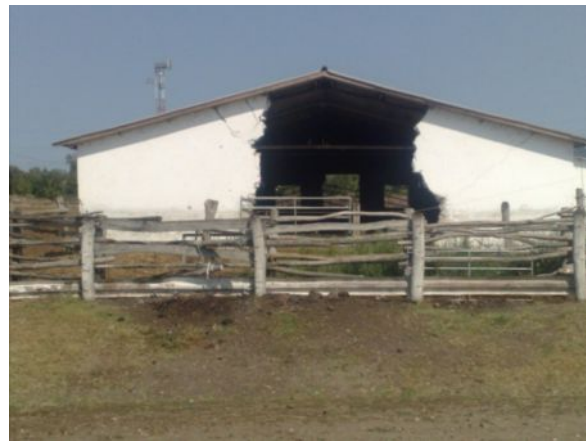
Szarvasmarha istálló nem megfelelő szilárdságú falszerkezete

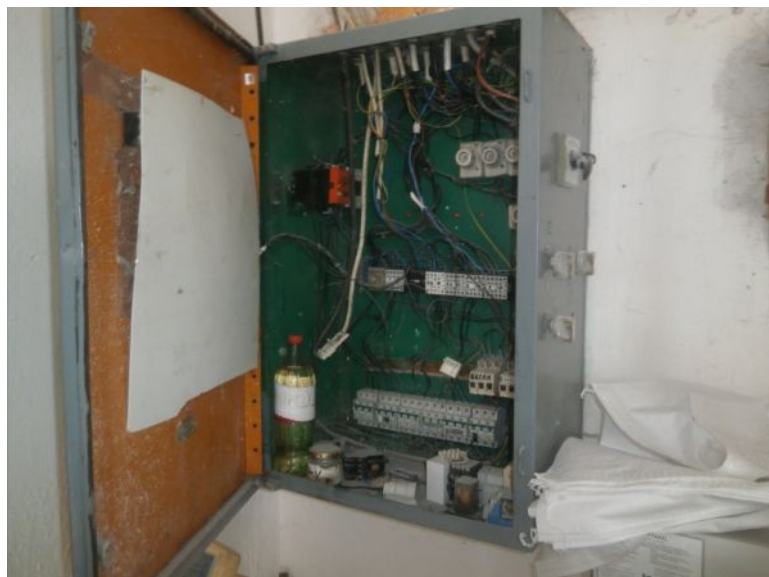
A ventillátor 400V-os villamos kapcsolószekrénye nyitott állapotban,  
benne üdítőitalos flakonban gyomirtó tárolása

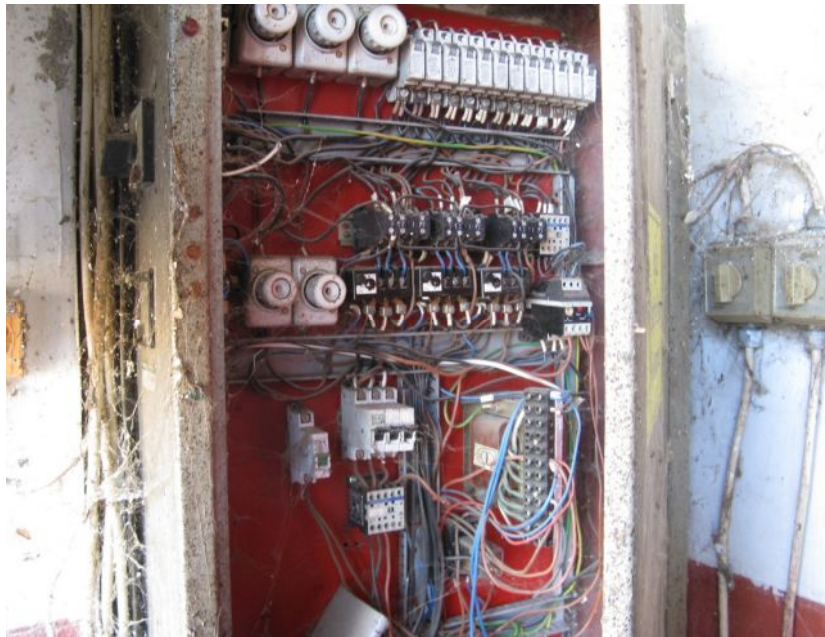
400V-os villamos kapcsolószekrény ajtószervezete nyitott állapotban volt,  
a villamosan aktív részek kézzel érinthetőek voltak

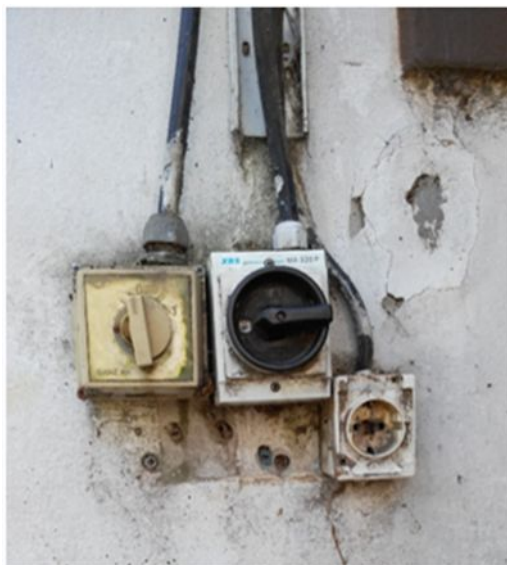
Sérült, nem megfelelő védettségű dugaszolóaljzat, kültéren

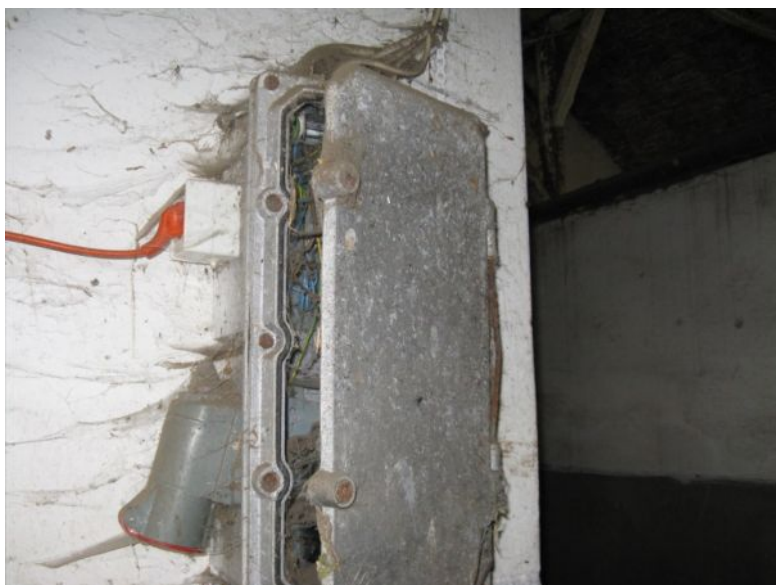
Nyitott 230V-os villamos szerelődoboz

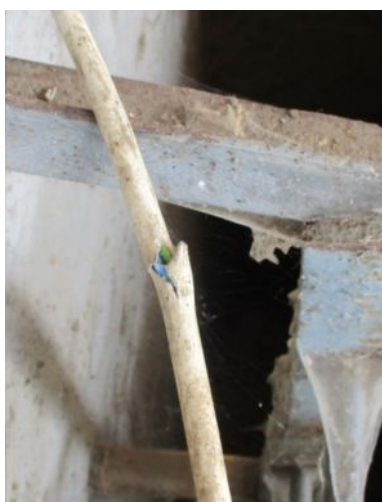
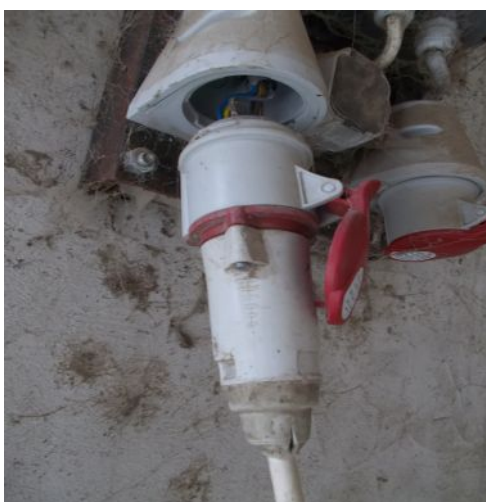
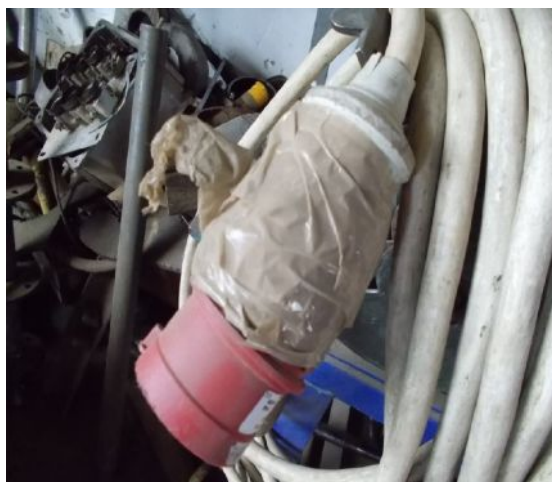
Sérült, illetve nem megfelelően javított villamos vezetékek és aljzatok

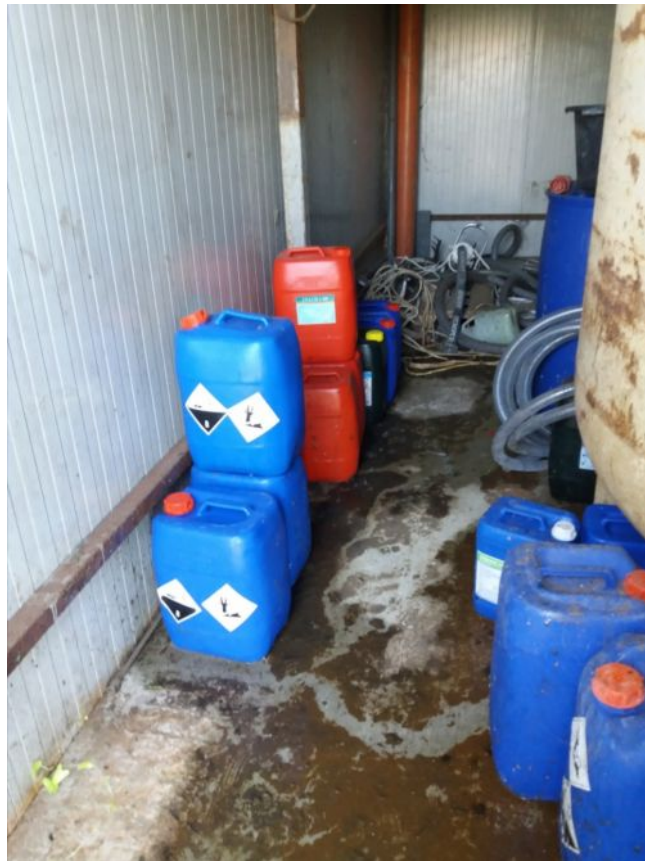
A tároló kannák környezetében kifolyt veszélyes anyag/keverék

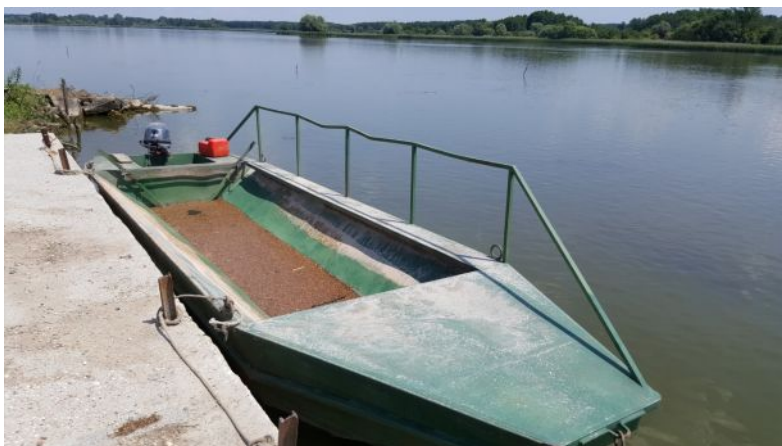
A rakodómóló korlátozslopait kivágták, ez szolgál az önürítő halletető bárka rögzítésére

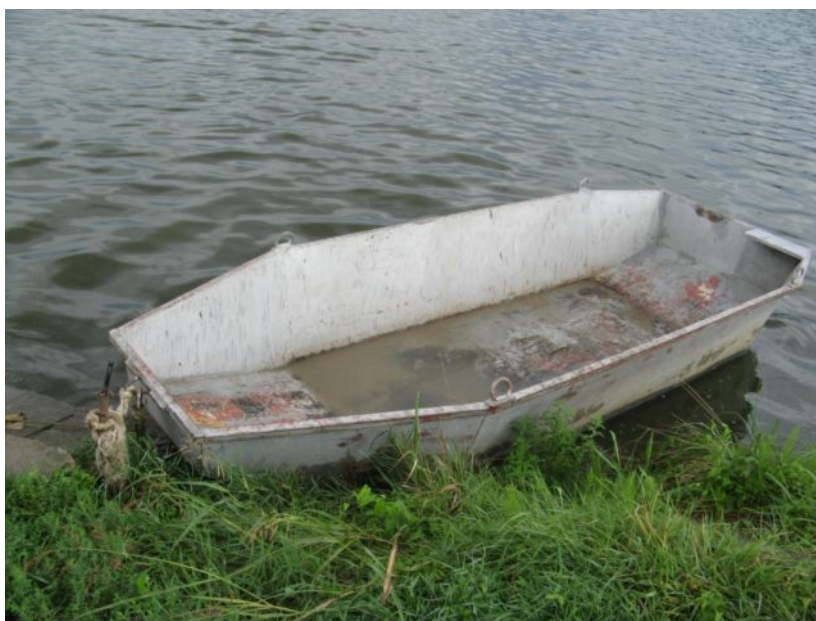
A csónak 30cm hosszúságú kötéllel volt kikötve, az előírt min. 3m-es helyett
